Document réponse DR02 corrigé

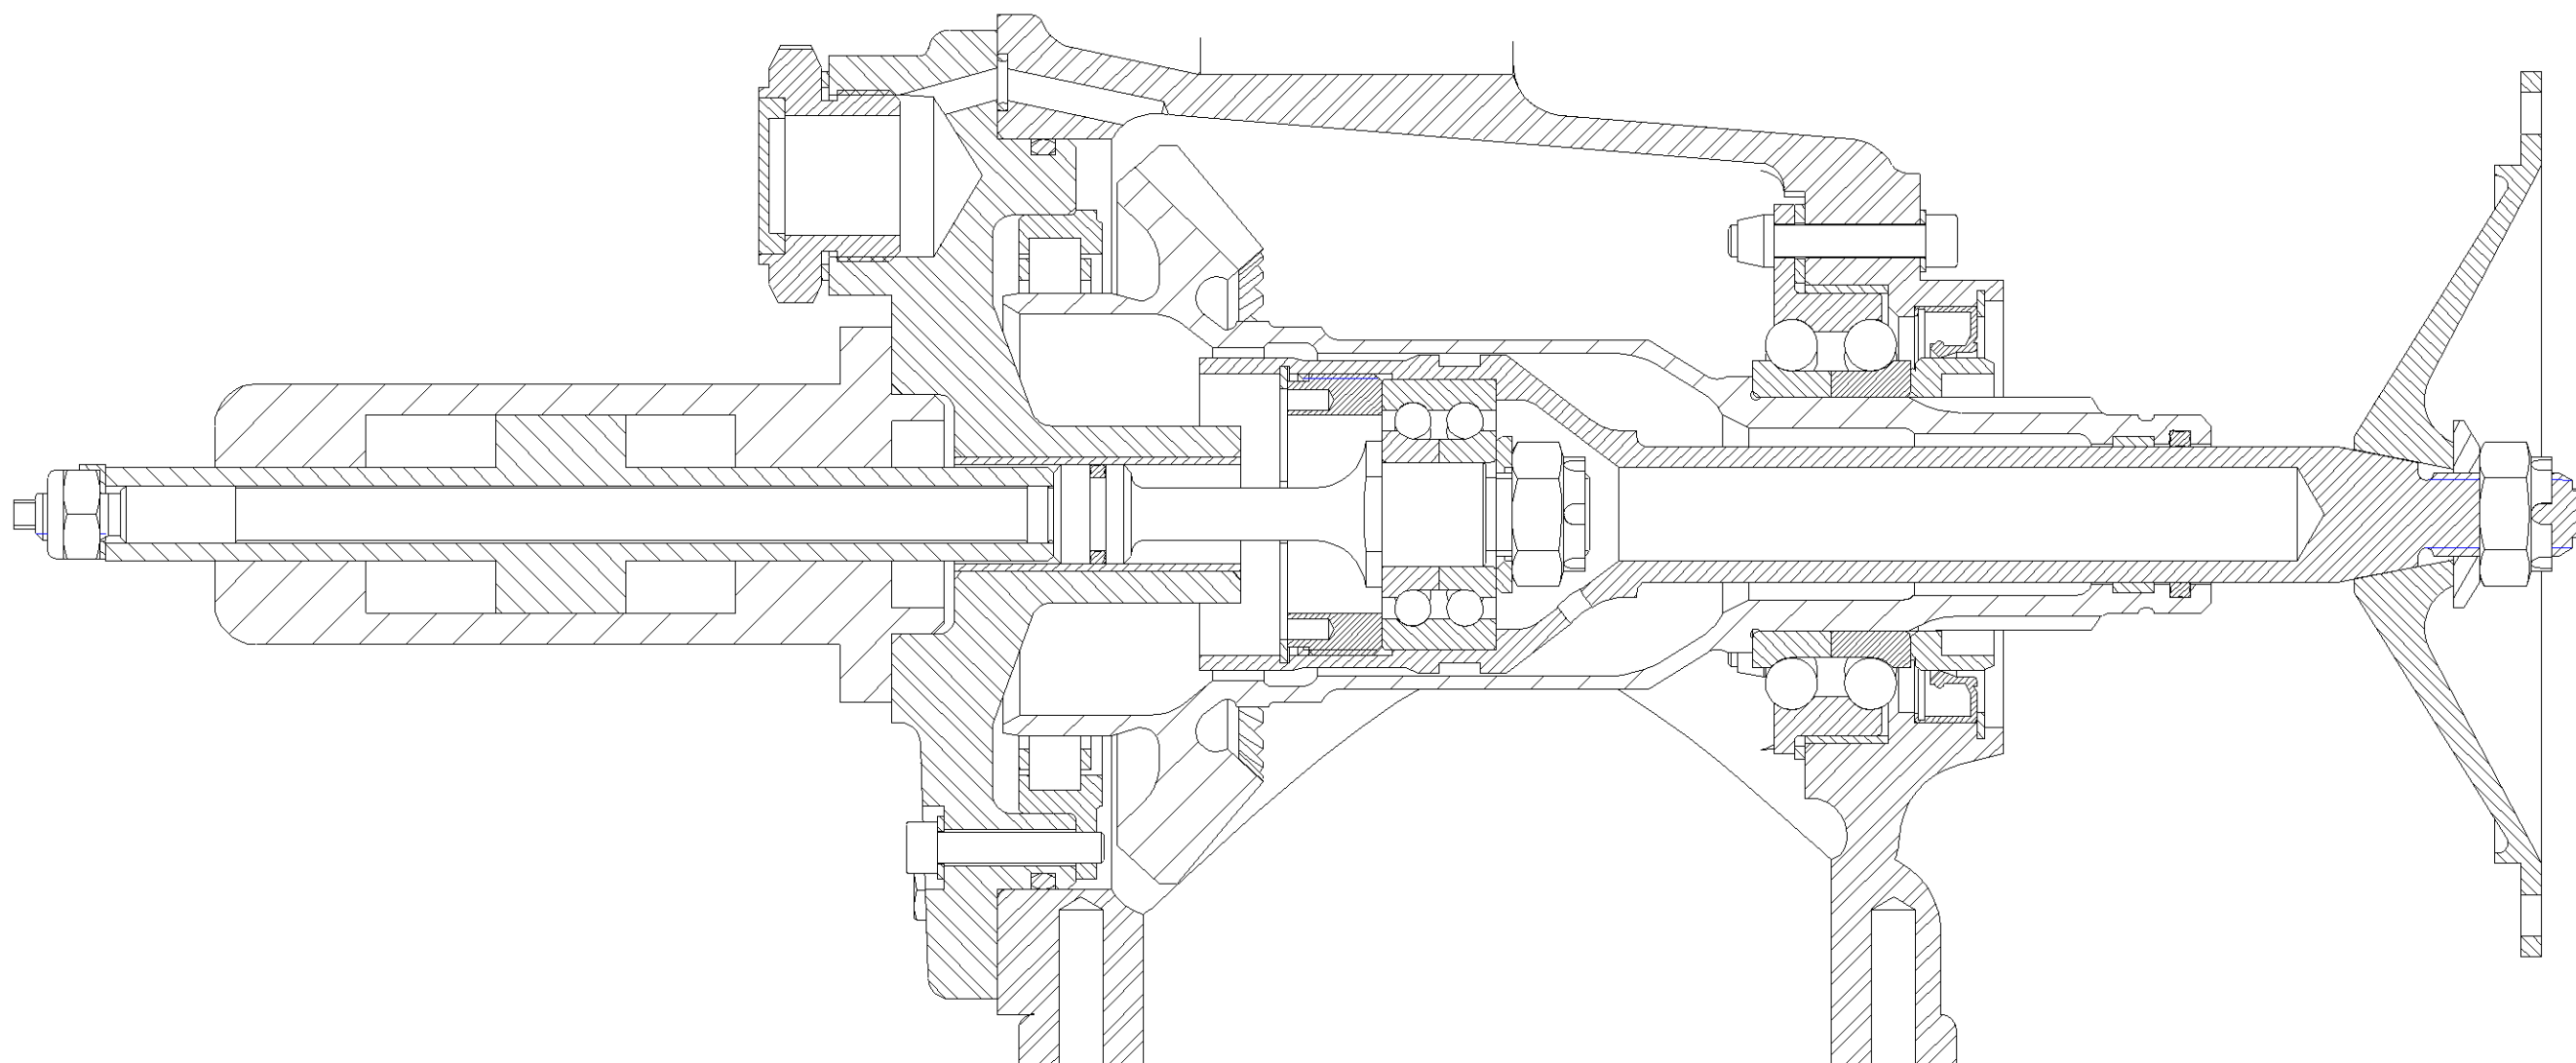
L'arbre d'entrée (pignon conique) de la BTA et le rotor ont été enlevés
(La représentation de la servocommande est simplifiée)
